# Mobile Fehlerortung

**STROMNETZ** Mit der Fahrzeug-Messmethode von Wisag können jetzt der Zustand und die Qualität eines Kabels zerstörungsfrei – also ohne dass der Gebrauch des geprüften Kabels eingeschränkt wird – festgestellt werden.

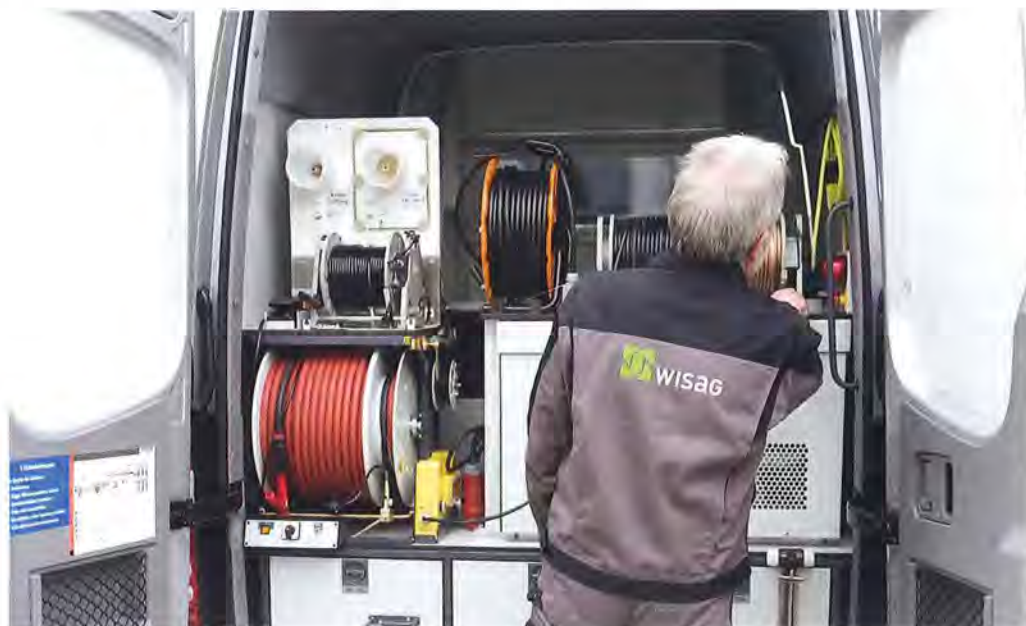
Wisag nutzt einen neuen Kabelmesswagen zur Fehlerortung und Diagnose im Stromnetz.

Die technische Ausstattung des Kabelmesswagens vom Typ Megger Centrix 2.0 ermöglicht, die Fehlerart zu ermitteln, den Abstand zum Fehler einzumessen und das betroffene Kabel von Lage und Fehler her zu orten. Dann kann die defekte Stelle im Boden freigelegt werden, um anschließend die notwendigen Reparaturarbeiten vorzunehmen. Zusätzlich sind die Messtechniker der Wisag Elektrotechnik in der Lage, dem Kunden einen Überblick über den aktuellen Zustand seiner Kabelnetze zu verschaffen, die Lage einer Kabeltrasse zu bestimmen und Gleichspannungsprüfungen bis 80 kV auszuführen.
